# 关于管道阻火器耐燃烧的说明

普瑞泰格技术篇

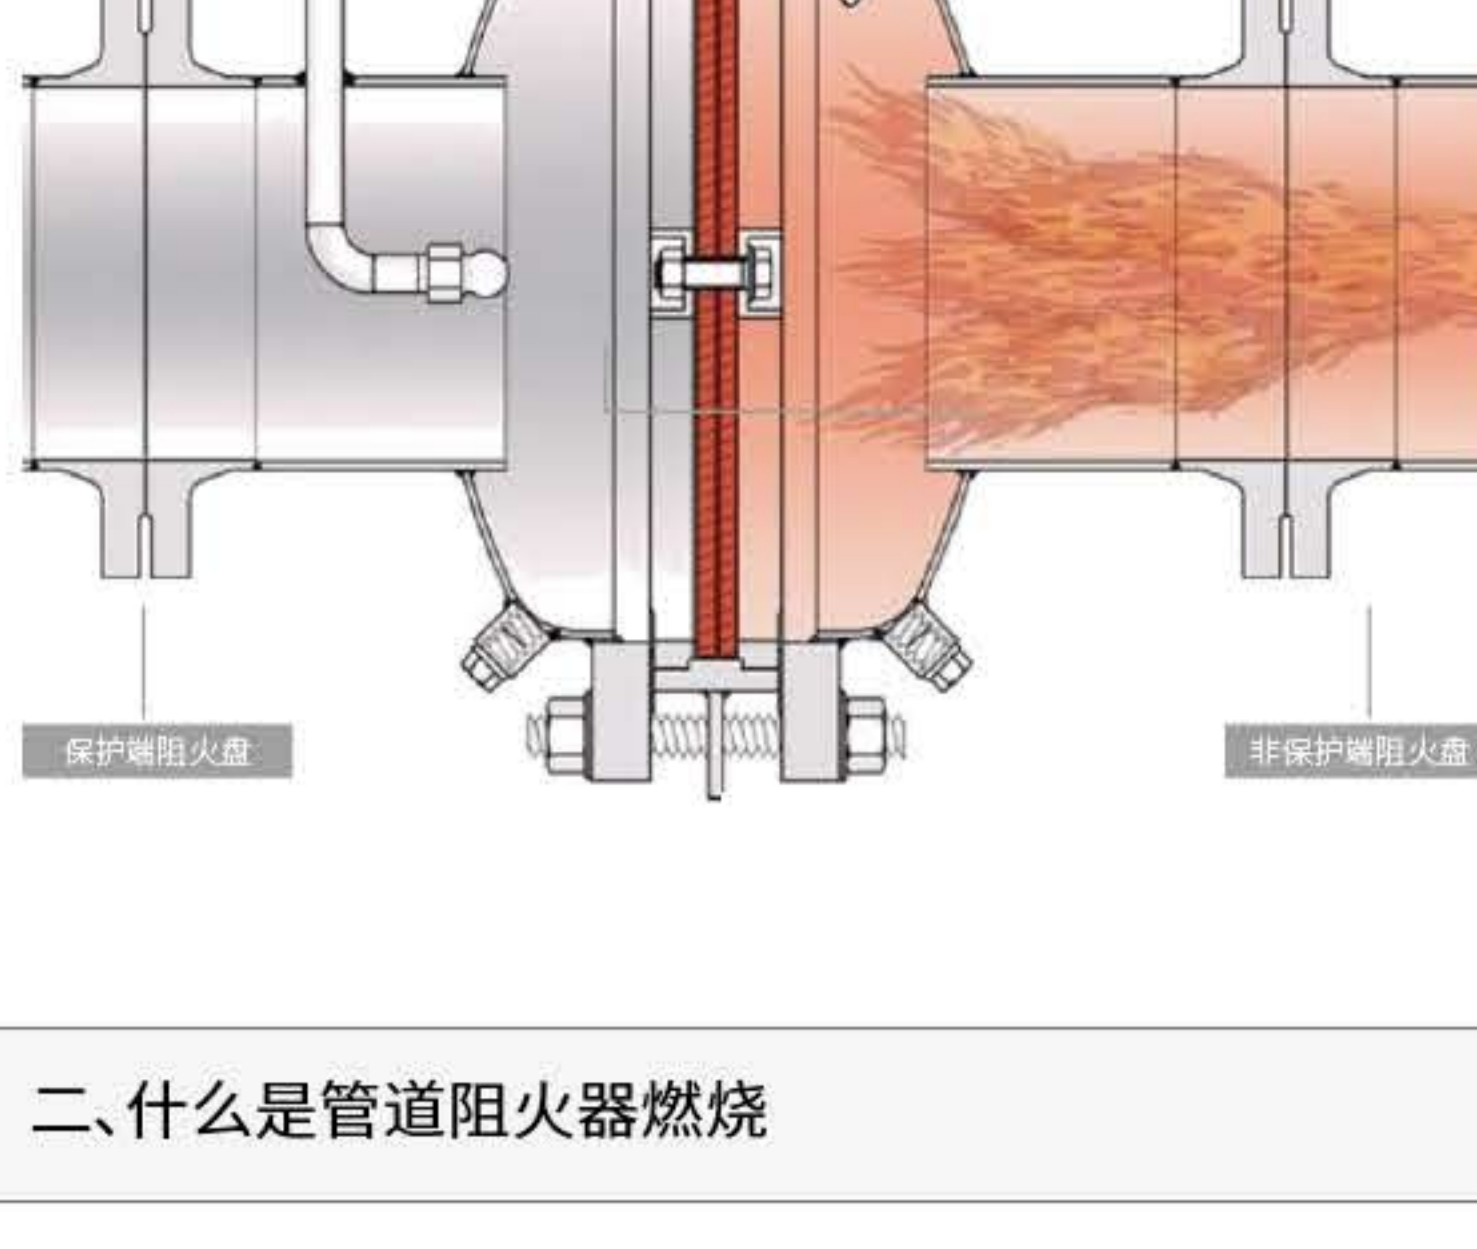
管道阻火器燃烧是指发生在管道阻火器上的持续燃烧(焖烧)如图1所示

管道内燃烧所产生的热量将炙烤阻火元件和壳体等金属构件,试验数据证明,燃烧发生后在极短时间内,非保护端阻火盘表面温度即高达几百摄氏度。灼烧的热量会迅速从非保护端传递到保护端,导致保护端阻火元件达到高温。滚烫的金属表面是引燃源 (non-electrical ignition source),高温阻火元件将引燃保护端介质,阻火器反而成为火源。因此,发生在管道阻火器上的燃烧是极其危险的。
