高效环保防凝固 一体式阻火呼吸阀

高温沥青、高温蜡重(渣)油储罐异味(恶臭)治理的高效方法：

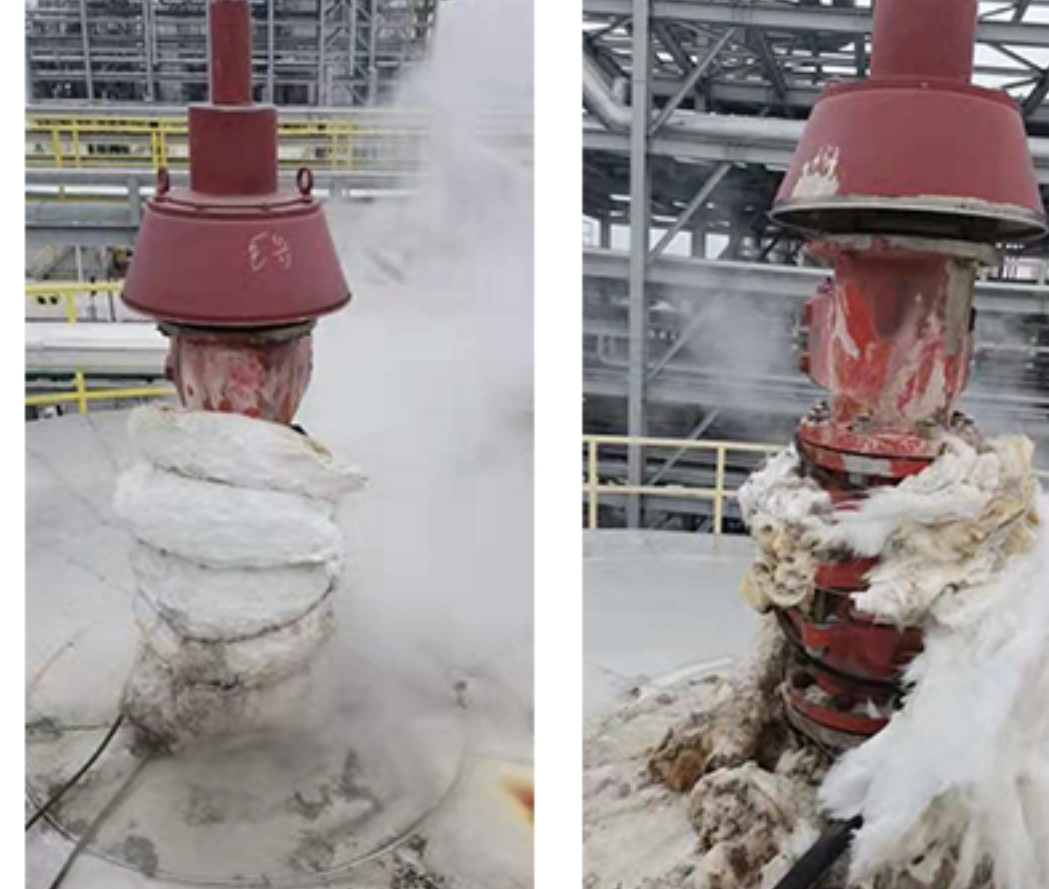
阻火器安装在罐顶，极易因介质凝固而堵塞；阀体和阀芯没有采取有效的防凝固措施，即使采取电伴热或者蒸汽盘管等措施，也是收效甚微，尤其是在寒冷季节。

普通阻火呼吸阀， 无法根本解决凝固问题

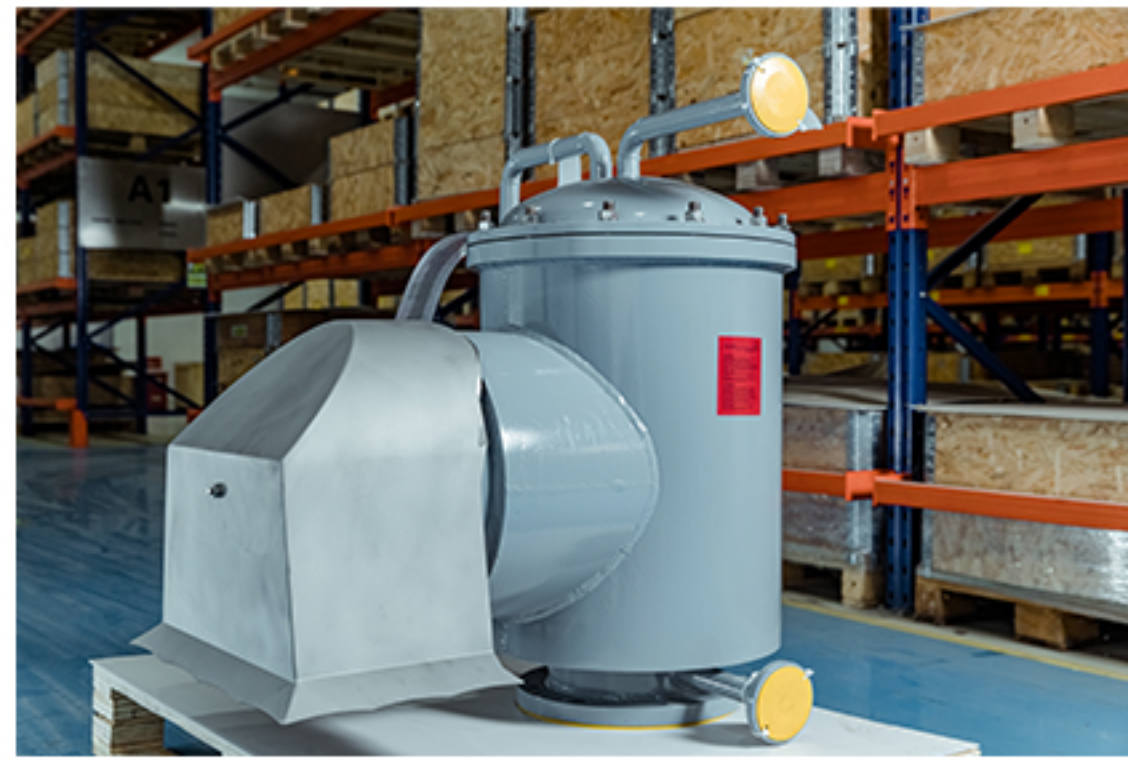
- 全方位无死角蒸汽热夹套；
- 锥形阀盘，有效防止介质凝固并堆积在阀盘上；
- 金属面密封技术，能耐300摄氏度高温；
- 加长呼吸通道，保证阻火器、阀芯和阀座的保温效果；
- 阻火器安装在大气侧，和介质不直接接触。

高效环保防凝固一体式 阻火呼吸阀实物图

- 高灵敏度10%超压型阀盘技术：阀盘开启快，回座快，非法排量低；
- 分体式不锈钢阀座技术、金属面密封技术：表面光洁度可达到镜面级水平，阀门泄漏量极低。

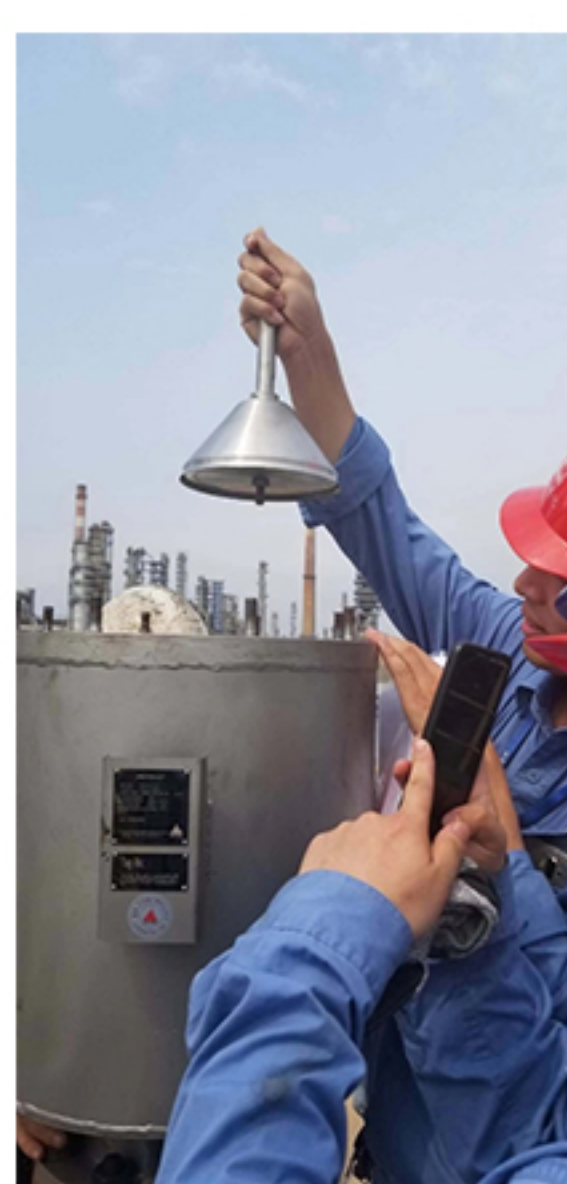
高效环保防凝固呼吸阀的阀盘安装现场

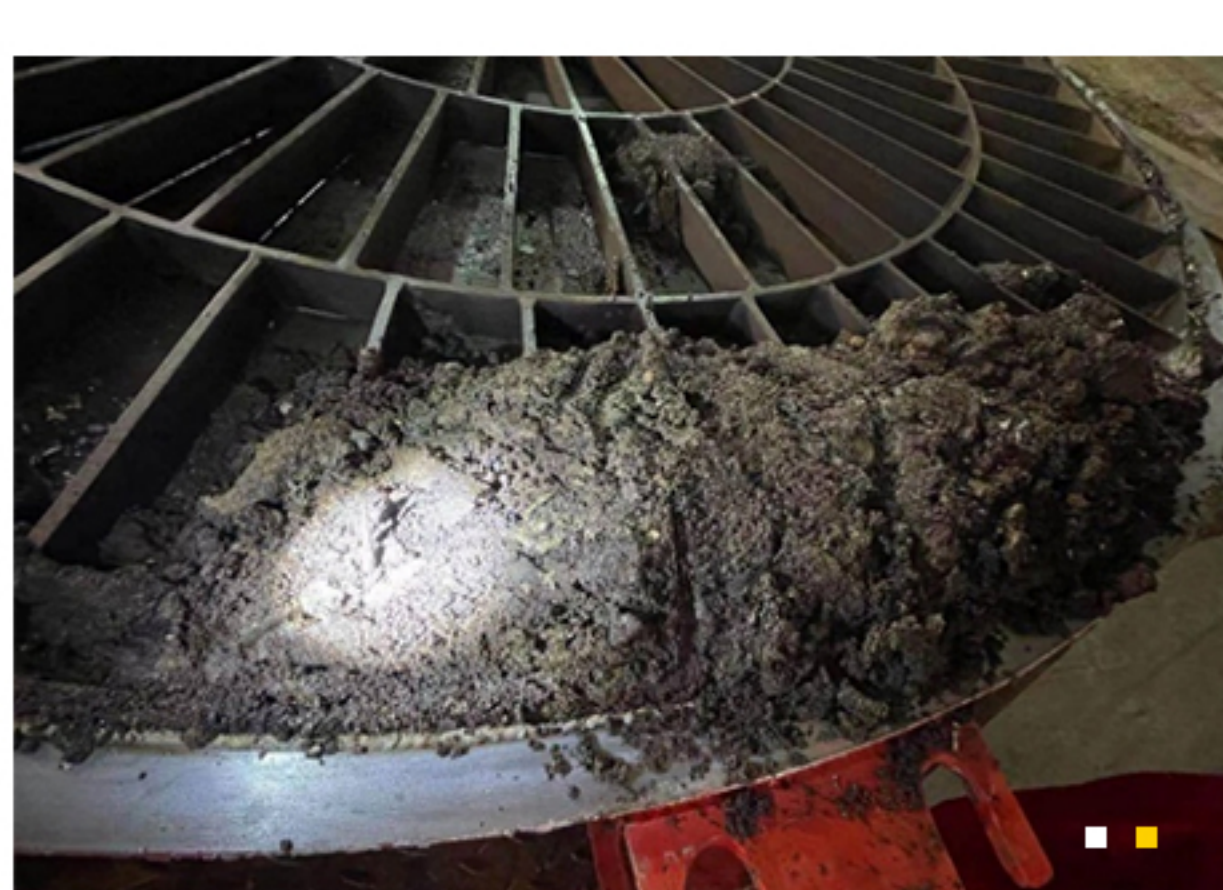
01

在我们LDAR维修工程师赶赴现场的路途中，客户将DN900大家伙下线，运到维修场地。拆开这个庞然大物，大家赫然发现，铁锈、灰尘等杂质如同小山一样厚厚的堆积在阻火元件，阻火器就像个过滤器一样，把管道里的脏东西全挡住了！

堆积在阻火芯上的铁锈、灰尘等杂质。

问题清楚了，是吹扫导致了铁锈、灰尘等杂质堵塞了阻火芯。这样的物理性堵塞，可以在现场通过清洗解决。我们三位经验丰富的LDAR服务工程师临危受命，带着维修工具，奔赴现场。

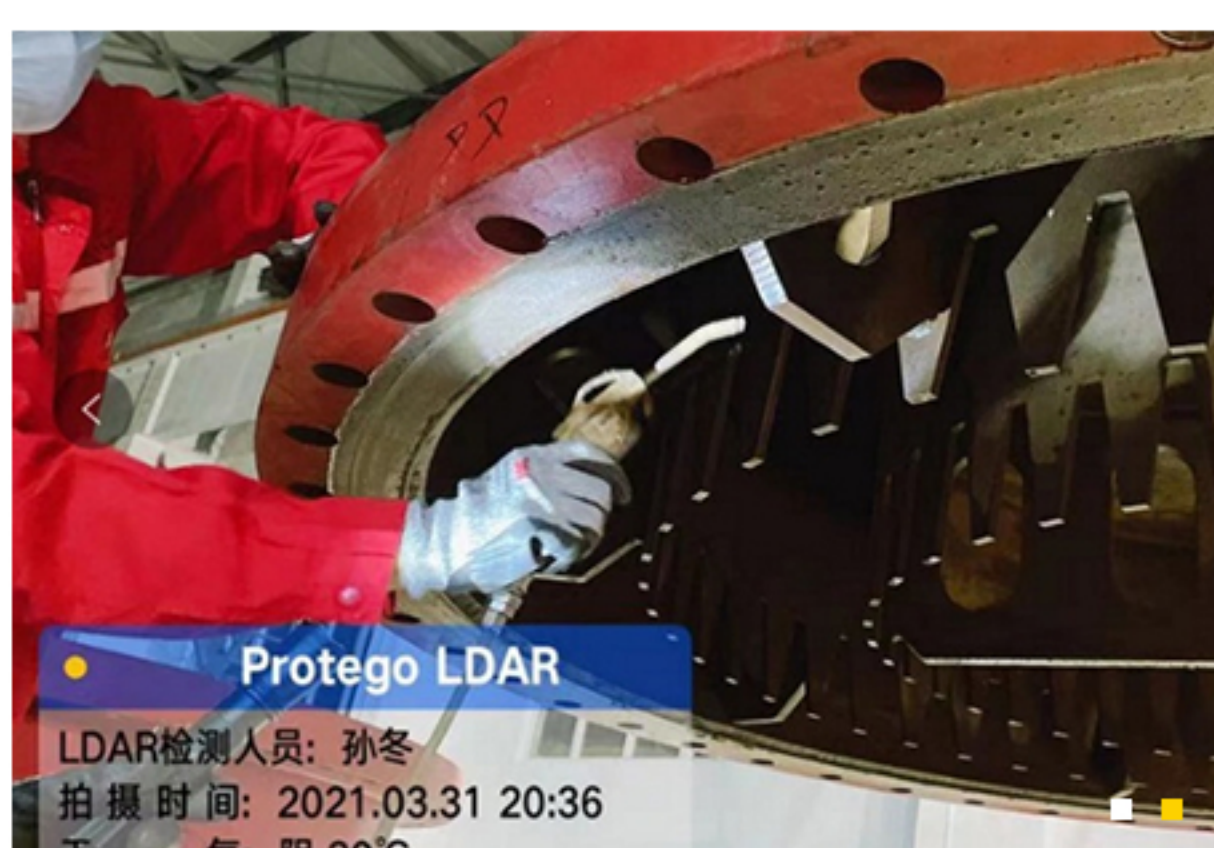
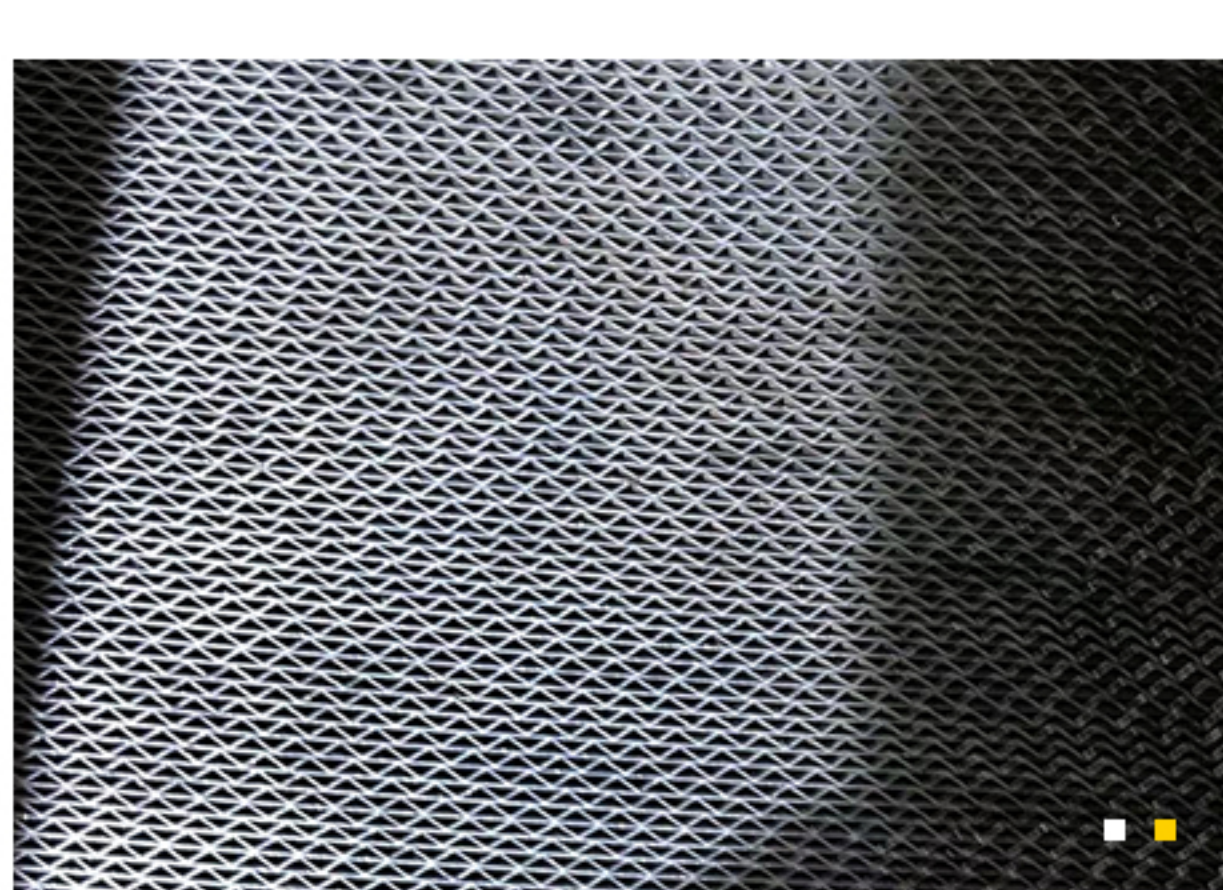
03

忙碌到半夜，总算把阻火器完全清洗干净了！

清洗后的阻火器内腔和阻火盘

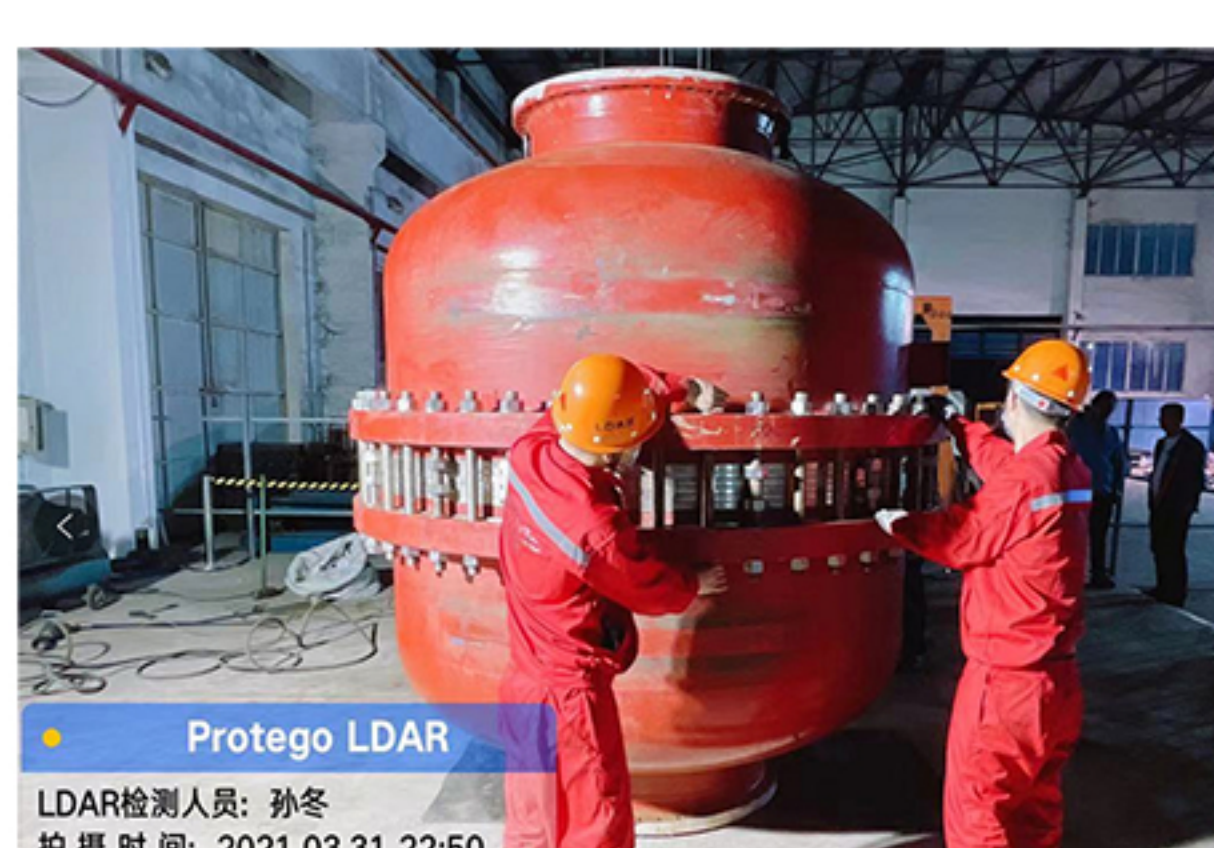
04

最后进行了通风透气测试，通过！

回装完毕的阻火器
