# 高效环保防凝固 一体式阻火呼吸阀

普瑞泰格技术篇

## DN900大口径阻火器 现场检修纪实

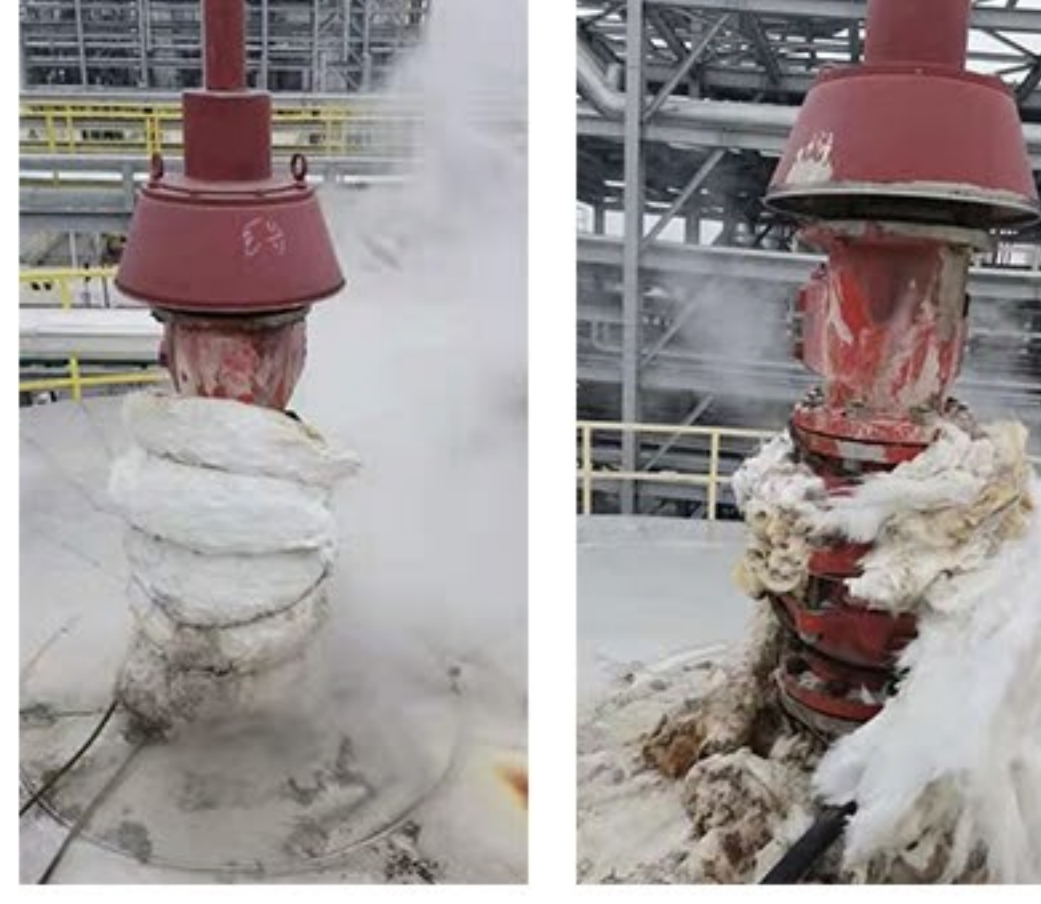
阻火器安装在罐侧，极易因介质凝固而堵塞；阀体和阀芯没有采取有效的防凝固措施，即使采取电伴热或者蒸汽盘管等措施，也是收效甚微，尤其是在寒冷季节。

### 普通阻火呼吸阀， 无法根本解决凝固问题

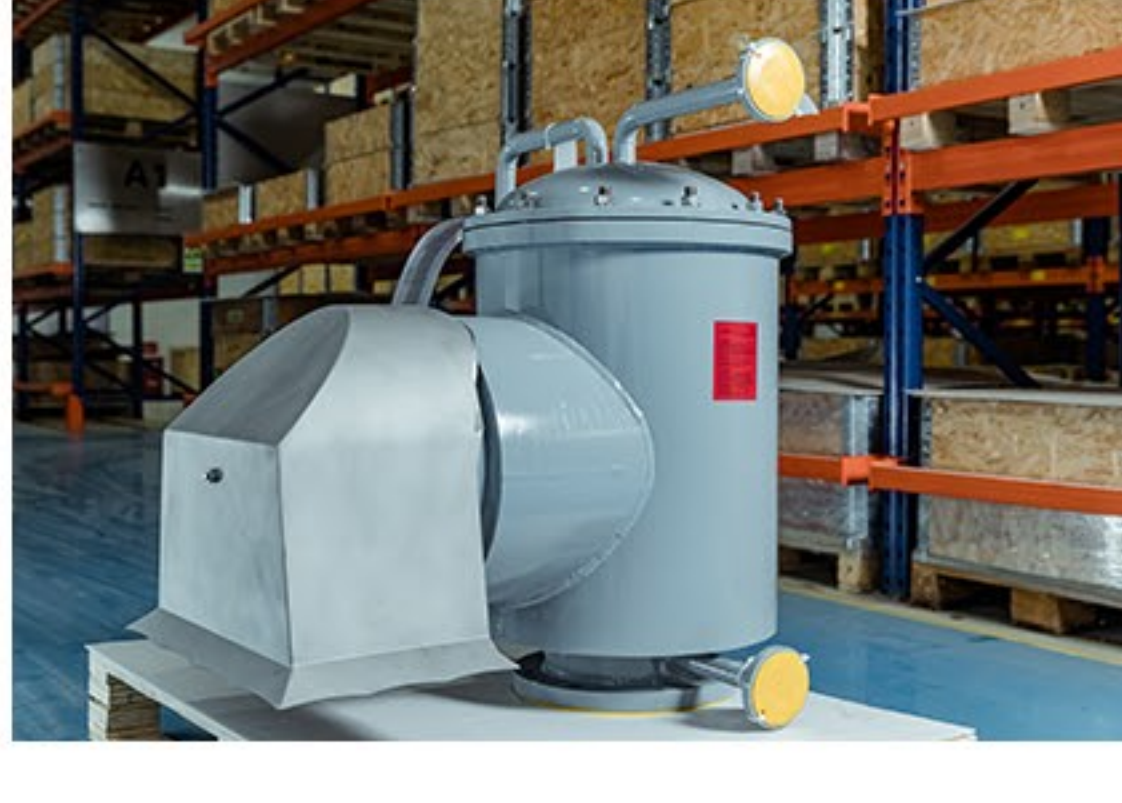
- 全方位无死角蒸汽热夹套；
- 锥形阀盘，有效防止介质凝固并堆积在阀盘上；
- 金属面密封技术，能耐300摄氏度高温；
- 加长呼吸通道，保证阻火器、阀芯和阀座的保温效果；
- 阻火器安装在大气侧，和介质不直接接触。

### 高效环保防凝固一体式 阻火呼吸阀实物图

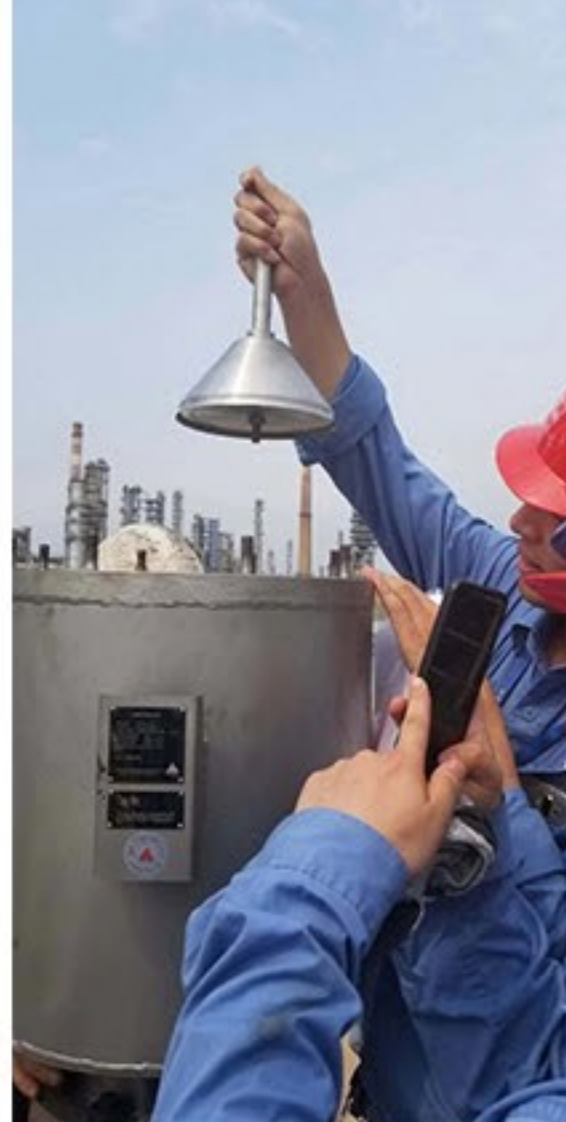
### 高效环保防凝固呼吸阀的阀盘安装现场

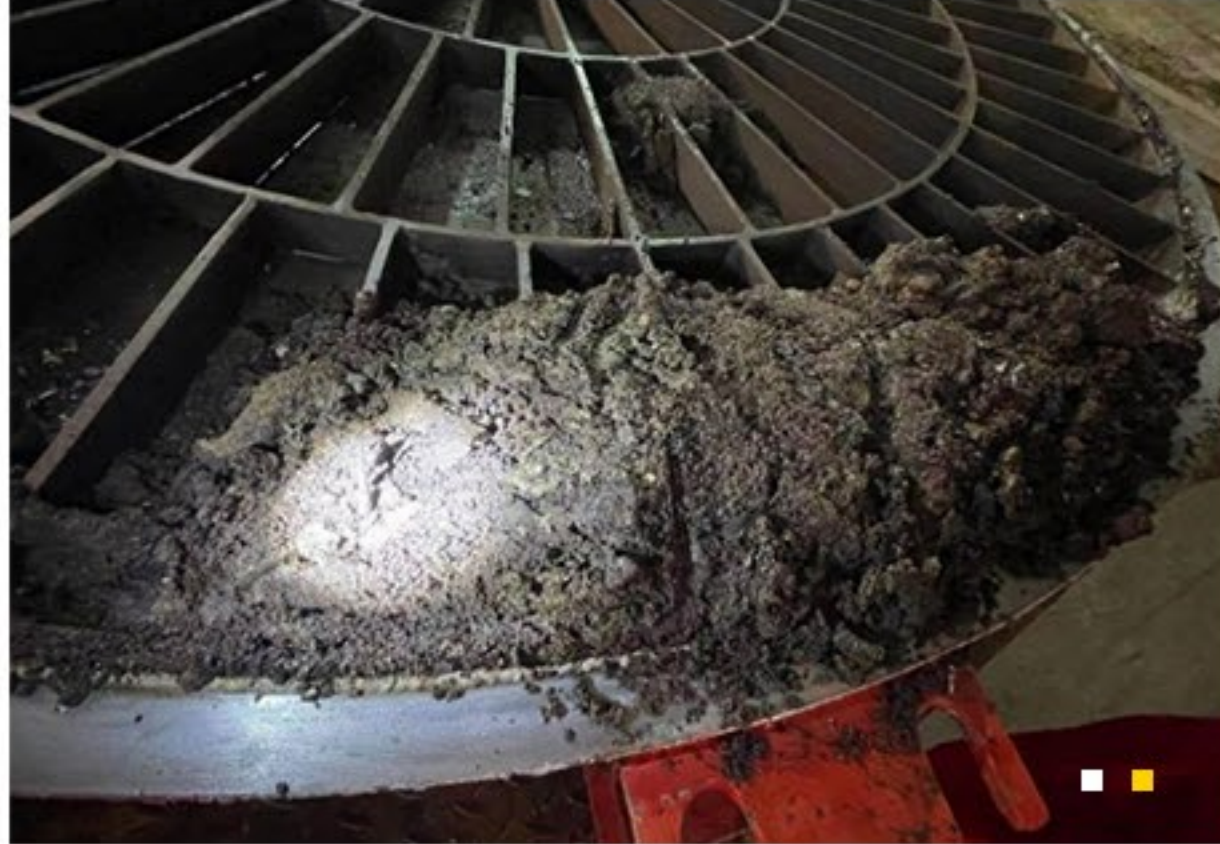
## 01

问题清楚了，是吹扫导致了铁锈、灰尘等杂质堵塞了阻火芯。这样的物理性堵塞，是在现场通过清洗解决。我们三位经验丰富的LDAR服务工程师临危受命，带着维修工具，奔赴现场。

在我们LDAR维修工程师赶赴现场的路途中，客户将DN900大家伙下线，运到维修场地。拆开这个庞然大物，大家赫然发现，铁锈、灰尘等杂质如同小山一样厚厚的堆积在阻火元件，阻火器就像个过滤器一样，把管道里的脏东西全挡住了！

### 堆积在阻火芯上的铁锈、灰尘等杂质。

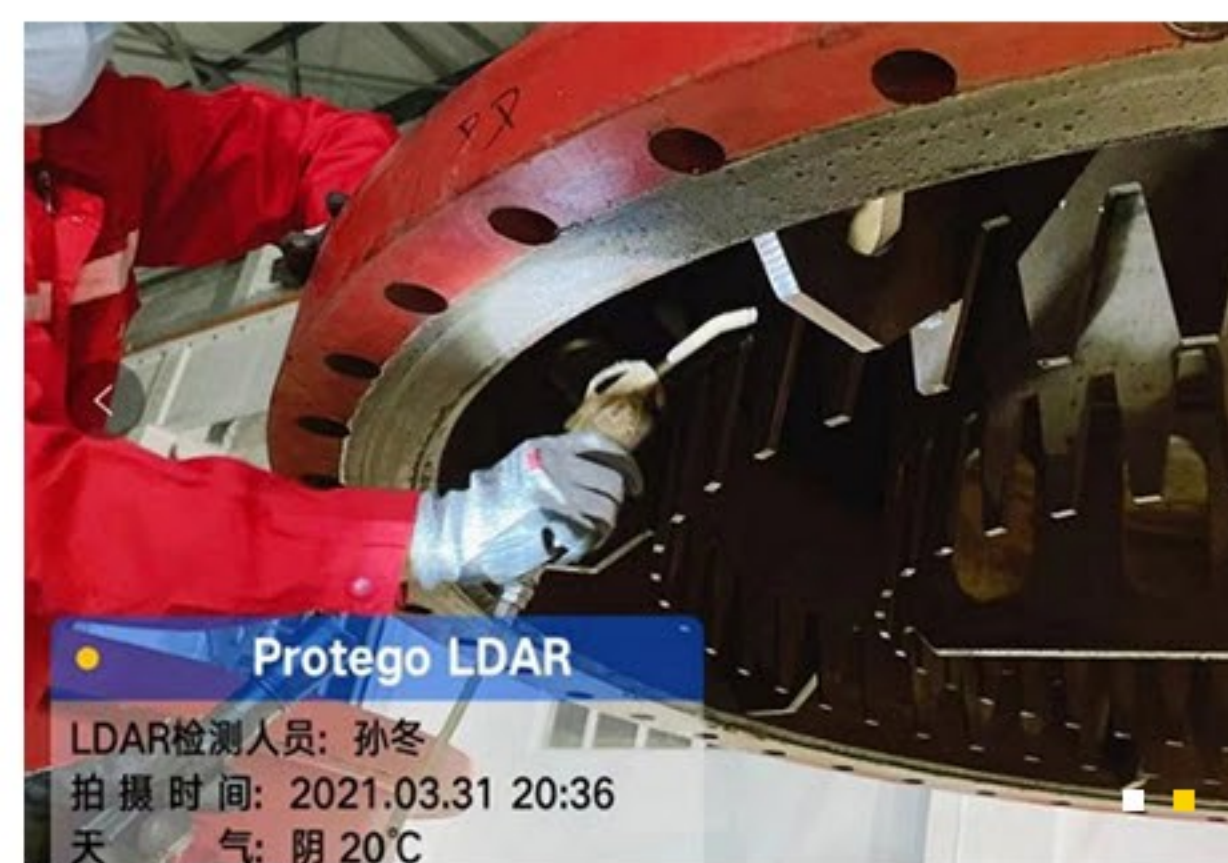
## 02

### 普瑞泰格LDAR服务 工程师清洗阻火器内腔

说干就干，我们的LDAR维修工程师马上开展工作，清除表面杂质，高压水枪清洗，吹扫！

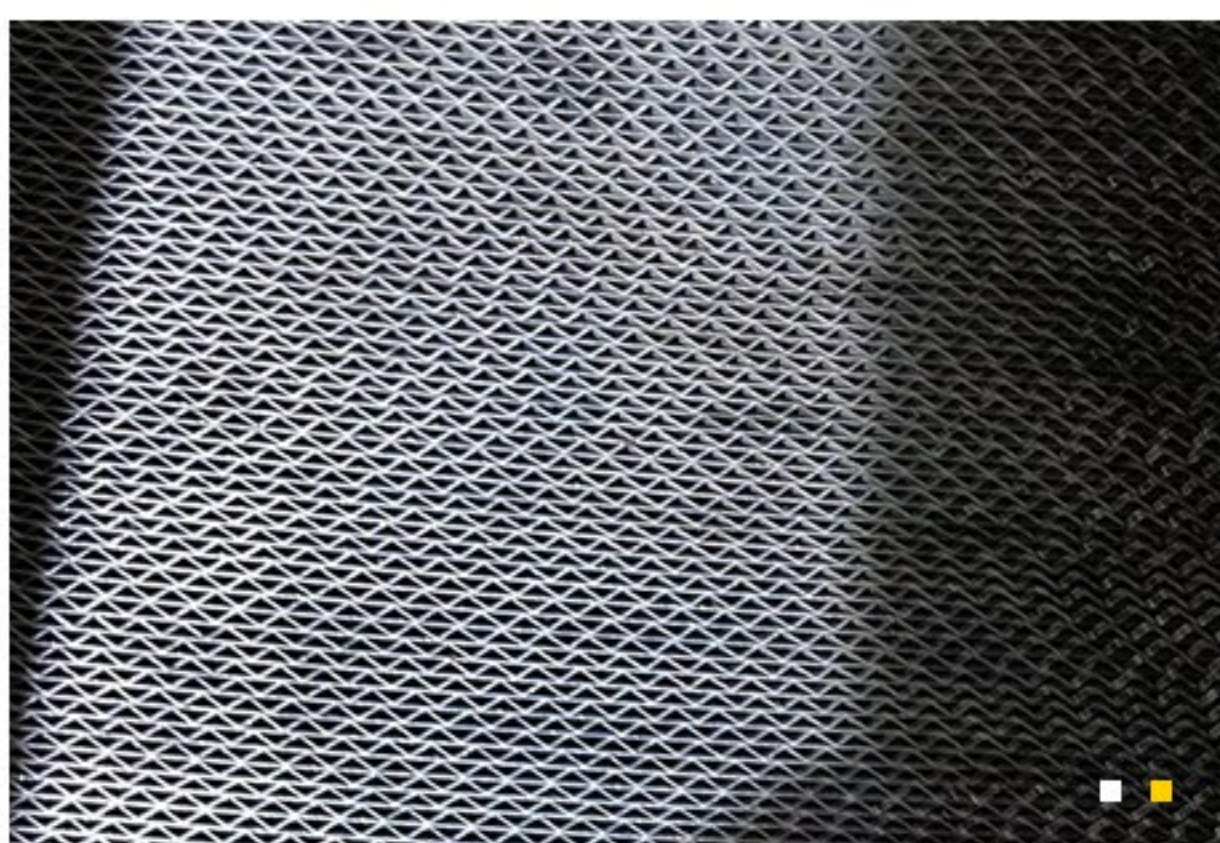
## 03

### 清洗后的阻火器内腔和阻火盘

最后进行了通风透气测试，通过！

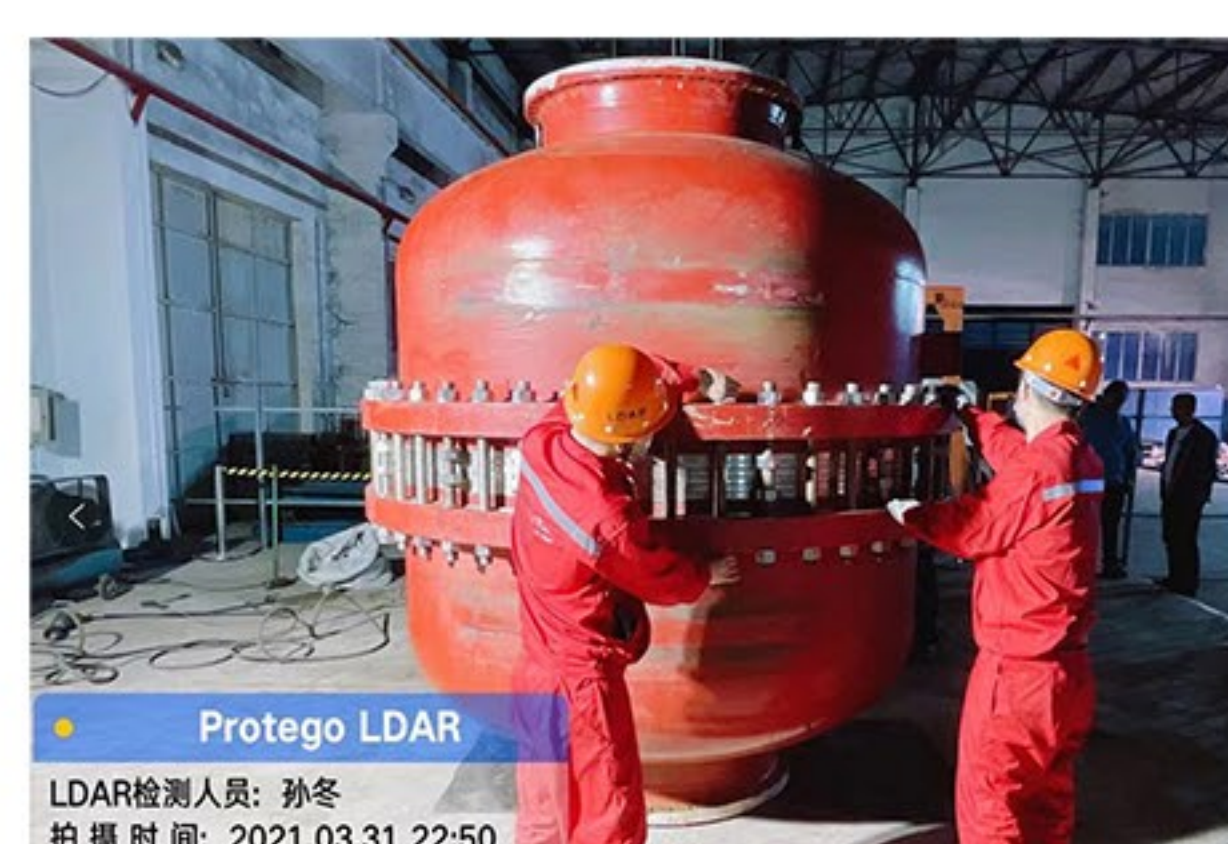
## 04

### 回装完毕的阻火器
